## REMONT I RENOWACJA MURÓW WEWNĘTRZNYCH PRZYZIEMIA ZAMKU W KÓRNIKU. ODSALANIE MURÓW

**REPAIR AND RENOVATION OF INTERNAL WALLS  
OF THE SEMIBASEMENT OF THE CASTLE IN KÓRNIK.  
DESALINATION OF WALLS**

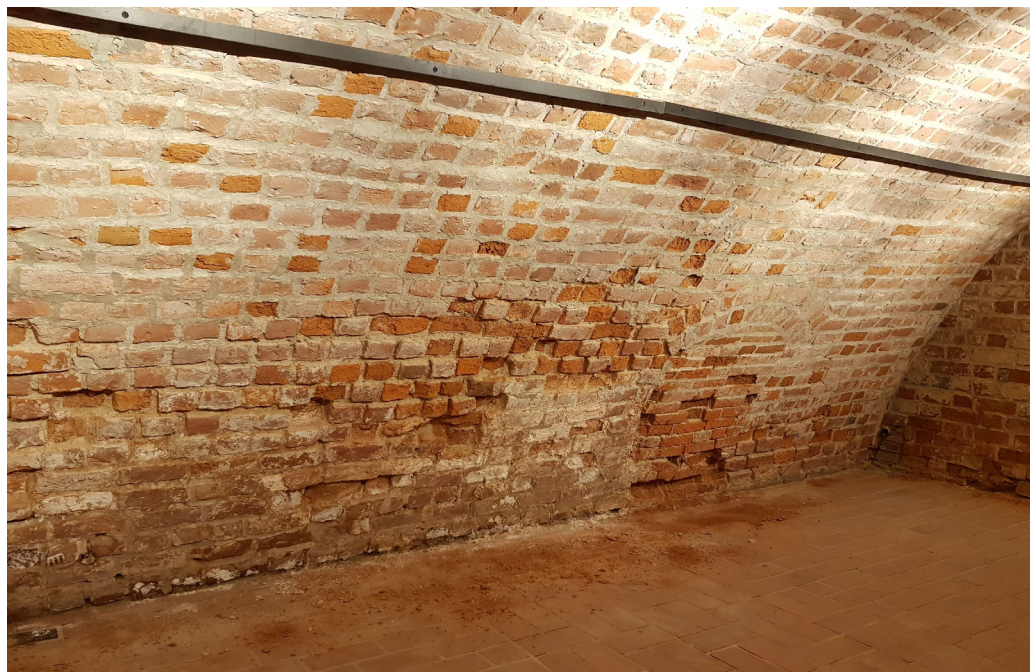
Il 2. Ściana w pomieszczeniu nr 13, widoczny poziom degradacji ceglanego muru. Fot. K. Wypych

Niepokojąco szybko postępująca degradacja ścian piwnic, zwłaszcza w najstarszych jego częściach, wymagała podjęcia natychmiastowych działań, prowadzących do zmniejszenia ilości, a może nawet eliminacji, zawartych w murach szkodliwych soli (il. 2-5).

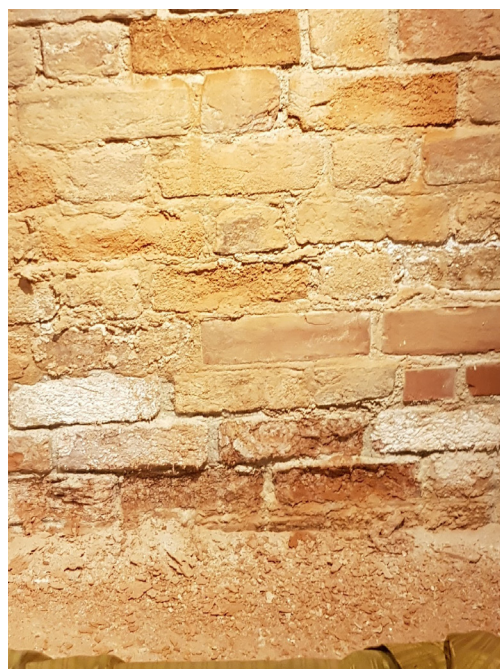
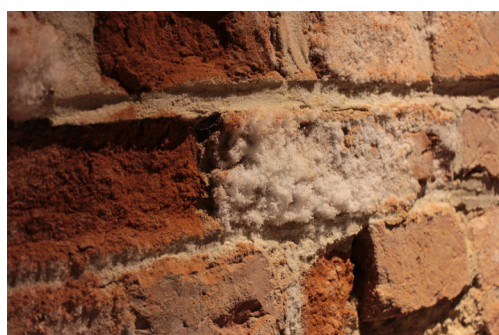
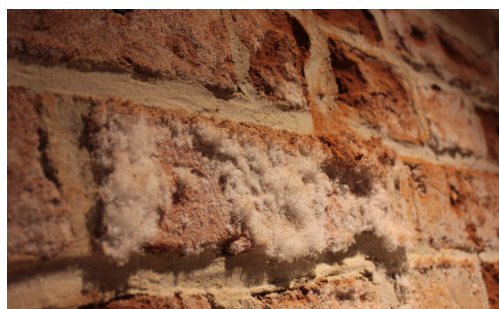
Il. 3–5. Krystalizujące sole i ich destrukcyjny wpływ na zabytkowe cegły w murach przyziemia zamku.  
Fot. K. Wypych

Jednak wraz z osuszaniem murów z ich struktury na zewnątrz wyprowadzane są sole, które ulegając krystalizacji w przypowierzchniowych warstwach cegieł i zapraw, powodują ich stopniowe niszczenie.

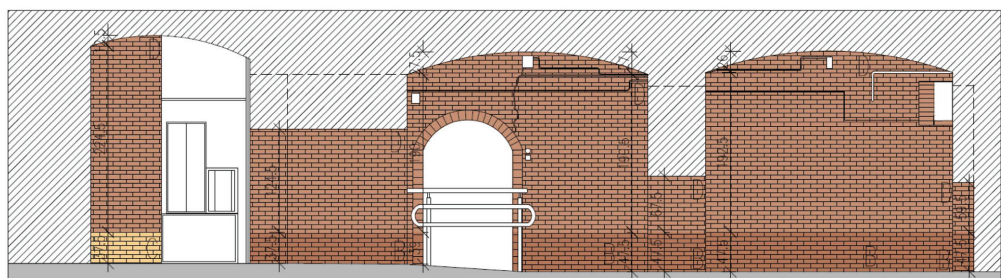
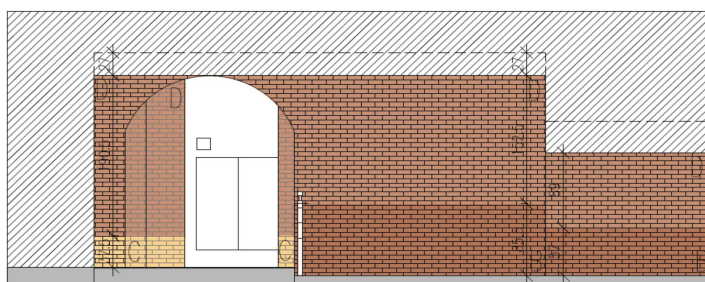
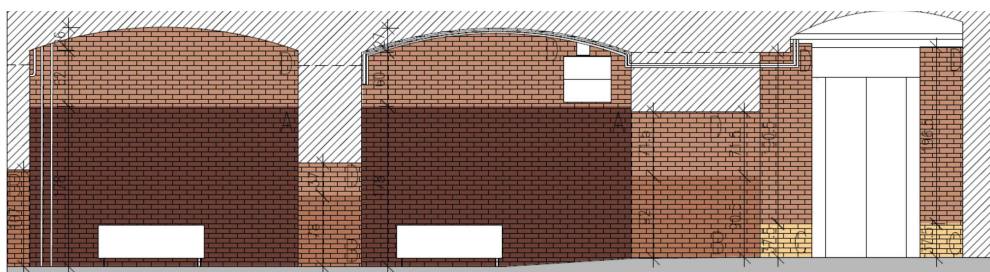
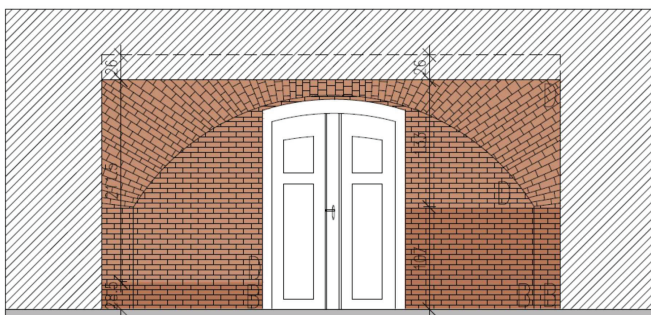
Il. 6. Sposób oznaczenia poszczególnych zakresów czynności przypisanych dla każdej ściany z osobna na przykładzie jednego z pomieszczeń piwnicznych ujętych w projekcie budowlanym Justyny Syller „Remont i renowacja murów wewnętrznych przyziemia Zamku w Kórniku” z 2019 roku.

**ZAKRES A** dla murów średniowiecznych o znacznym stopniu degradacji i dużym stopniu zasolenia, gdzie przewiduje się minimum trzykrotną wymianę okładów odsalających, a następnie przeprowadzenie prac konserwatorskich, polegających na wzmocnieniu najbardziej osłabionych partii cegieł oraz spoin, dezynfekcji i na koniec uzupełnieniu ubytków w średniowiecznym murze, zarówno w cegle, jak i w zaprawach spoinujących.

**ZAKRES B** dla murów wykonanych z cegły nowożytniej o niskim stopniu degradacji, ale dużym stopniu zasolenia przewiduje się minimum 2-krotną wymianę okładów odsalających oraz przeprowadzenie konserwacji murów jak wyżej.

**ZAKRES C** dla murów wykonanych z cegły nowożytniej o niskim stopniu degradacji i niskim stopniu zasolenia  $<0,5\%$ , gdzie przewidziano 1-krotne nałożenie okładów odsalających oraz konserwację murów jak wyżej.

**ZAKRES D** dla partii niewymagających odsalania zaplanowano oczyszczenie powierzchni murów oraz wymianę lub uzupełnienie zapraw spoinujących.

**ZAKRES E** dla partii tynkowanych, których powierzchnie mają zostać oczyszczone, a miejsca ubytków w tynku uzupełnienie.
